## PROJEKT BUDOWLANO- WYKONAWCZY

PROJEKT KONSTRUKCJI

**Przebudowa budynku dworca w Bolechowie  
wraz z zabudowaniami przyległymi  
oraz budowa infrastruktury zewnętrznej**

przy ul. Kolejowej, obręb BOLECHOWO i BOLECHOWO – OSIEDLE, Gmina **Czerwonak**

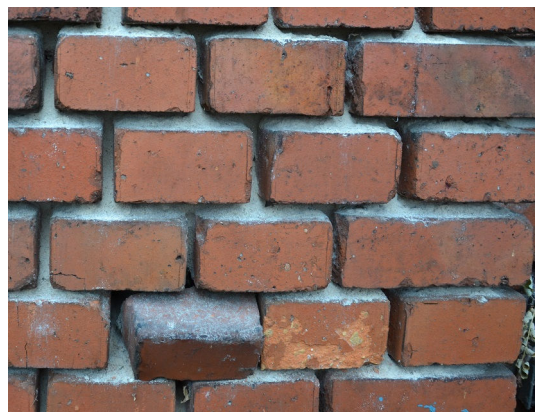
Ściana północna, zachodnia a najsilniej - wschodnia (od strony torów) są zarysowane, rysy o rozwartości do 5mm przebiegają przez otwory okienne i drzwiowe.

Spoiny ścian wschodniej i zachodniej są silnie wyerodowane, wymagają nowego spoinowania.

Ściana elewacji zachodniej jest zawilgocona wodą opadową – brak rury spustowej.

- Zarysowania ścian budynku wskazują na osiadanie jego północno-wschodniego narożnika. Przy stosunkowo niewielkich wymiarach budynku i dobrym wzajemnym usztywnieniu ścian nośnych fakt ten wskazuje na wyraźne osłabienie nośności podłoża gruntowego w tym rejonie. Zaleca się przeprowadzenie analizy stanu podłoża gruntowego wraz z wykonaniem odkrywki fundamentów oraz naprawę ścian budynku poprzez wprowadzenie w spoiny muru zbrojenia spinającego.
- Pokrycie dachowe wymaga remontu.
- Skorodowane elementy konstrukcji dachu i jego opierzeń należy wymienić na nowe. Należy wykonać impregnację przeciwko korozji biologicznej drewnianej konstrukcji dachu.
- Doraźnie wykonać odprowadzenie wody deszczowej z dala od ścian budynku
