**EKSPERTYZA**

**dotycząca określenia przyczyn zawilgocenia fundamentów**

**Budynku Urzędu Gminnego**

**zlokalizowanego w Czerwonaku przy ul. Źródlanej 39.**

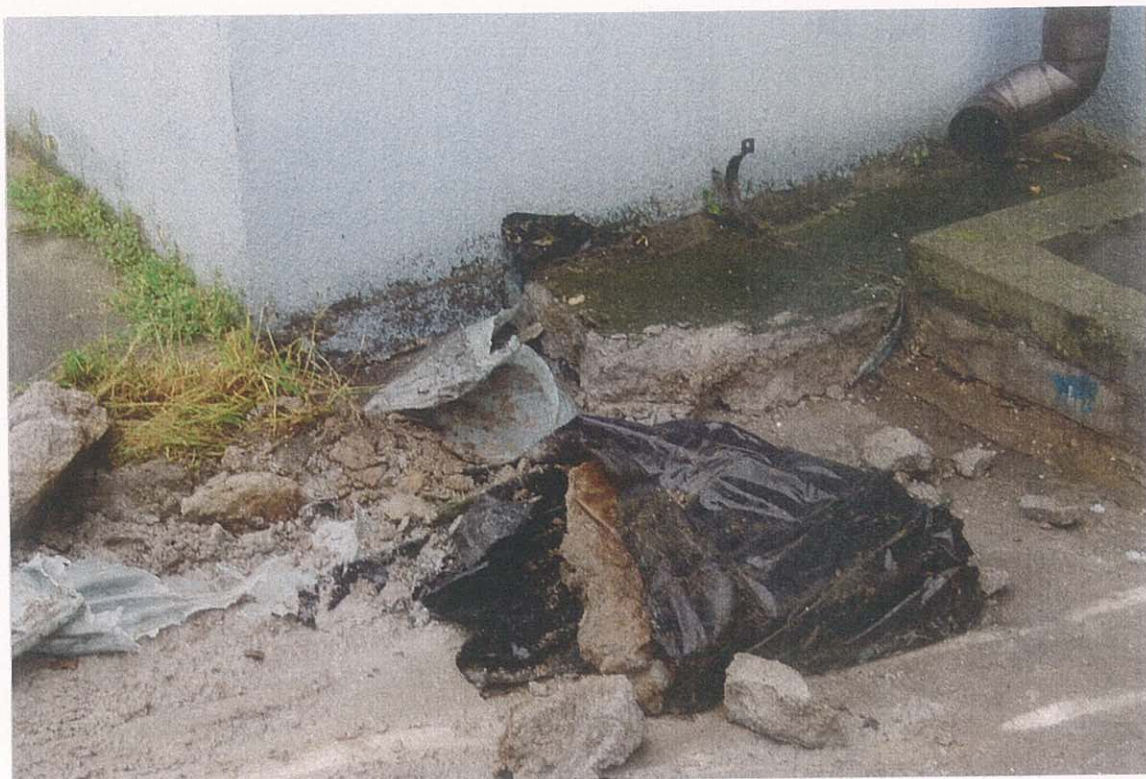
**Fot. nr 3.** Uszkodzona opaska betonowa przy narożu wykusza od strony płn.-zach. Widoczna folia PE zalegająca pod opaską i brak opaski przy fragmencie płn. ściany.

- rozebrać nawierzchnię i opaskę betonową przy budynku od strony północnej,

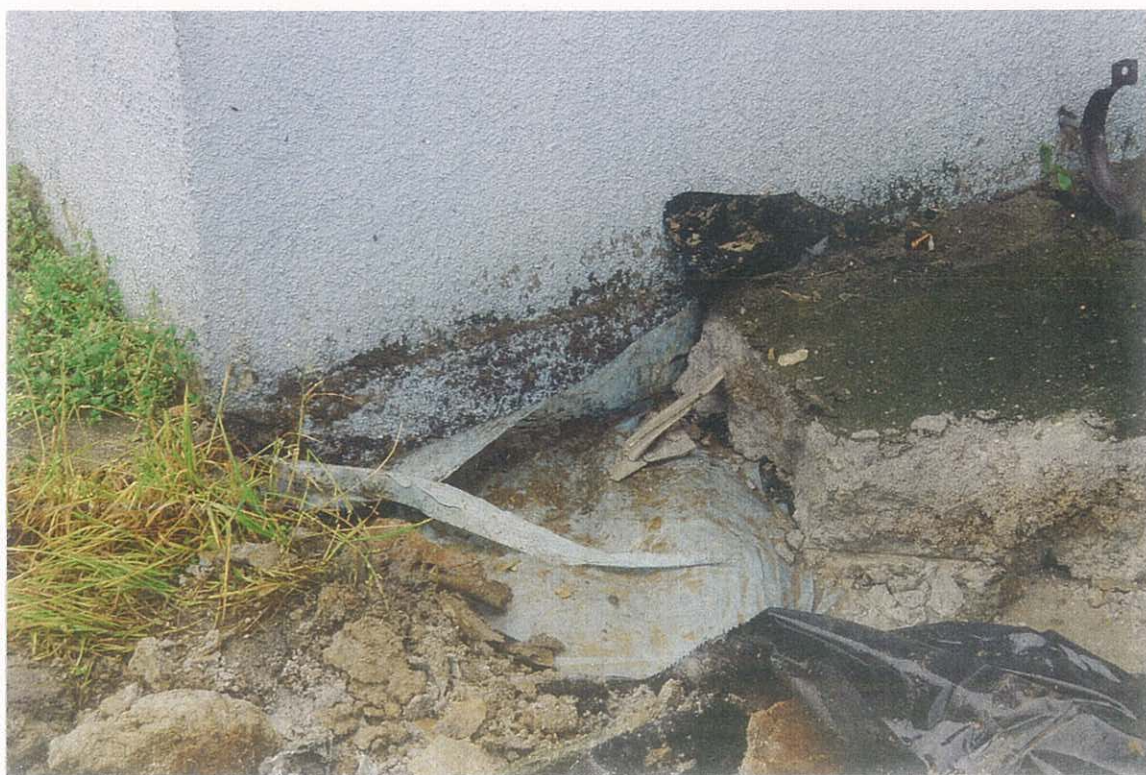
**Fot. nr 4.** Uszkodzona opaska betonowa na ścianie wykusza od strony płn.

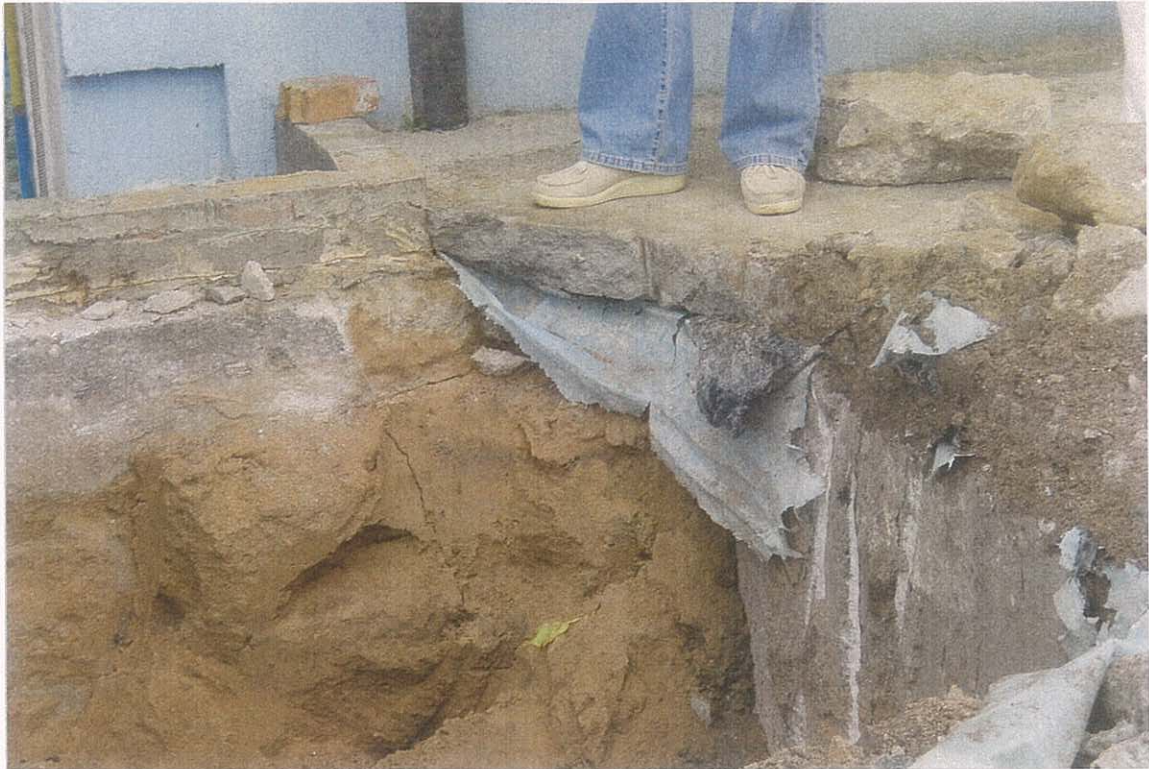
**Fot. nr 5.** Odkrywka przy świetliku odsłaniające zamurowane wejścia do kotłowni. Obok widoczny fragment starego fundamentu pod komin. Na ścianie świetlika brak izolacji pionowej.

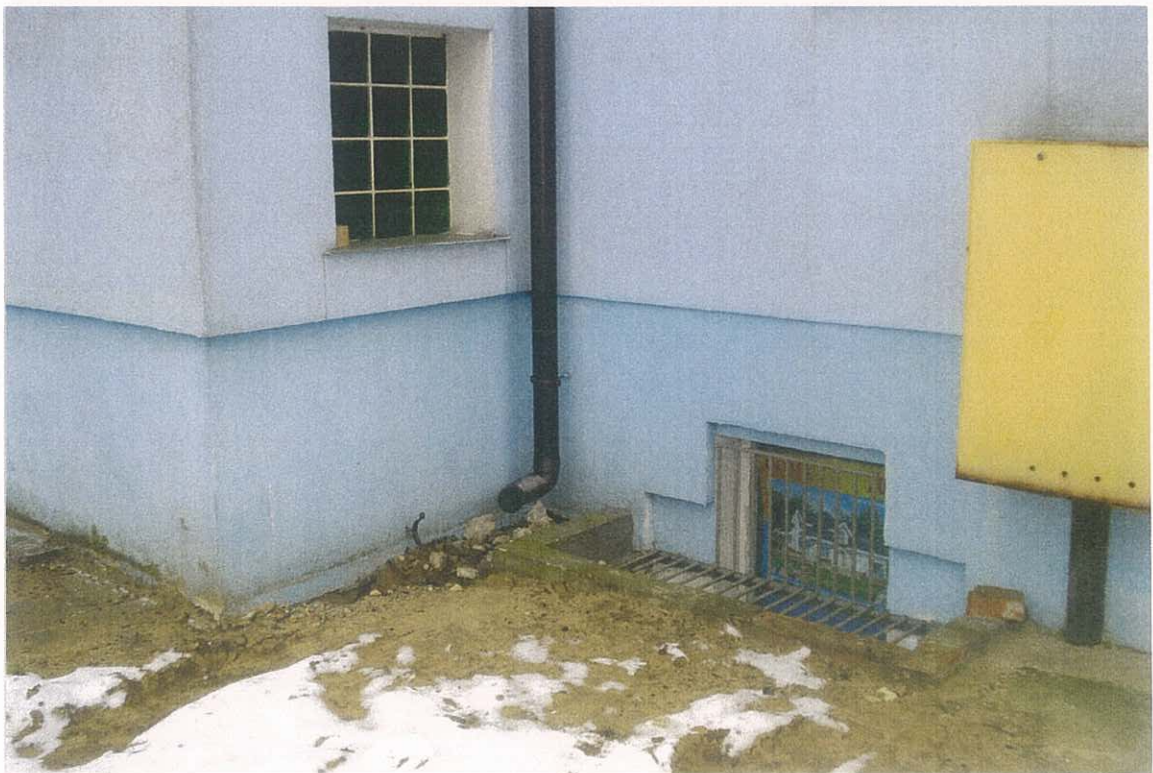
**Fot. nr 6.** Widok rury spustowej zakończonej kolankiem, odprowadzającym wodę opadową pod ściany piwnic.

- zewnątrznych piwnic, połączonej z izolacją poziomą murów zewnętrznymi i wewnętrznymi oraz z izolacją poziomą podposadzkową, a także odprowadzenie wody opadowej z dachu budynku rurami spustowymi bezpośrednio pod ścianę zewnętrzną wschodnią budynku,

- wykonać odprowadzenie wody opadowej z rur spustowych włączając je do kanalizacji deszczowej lub za zgodą MPWiK do kanalizacji sanitarnej,
- wykonać prawidłowe odwodnienie podestów wejściowych przy zejściach zewnętrznych oraz studzienkach świetlikowych włączając studzienki odwadniające do kanalizacji deszczowej (lub sanitarnej),

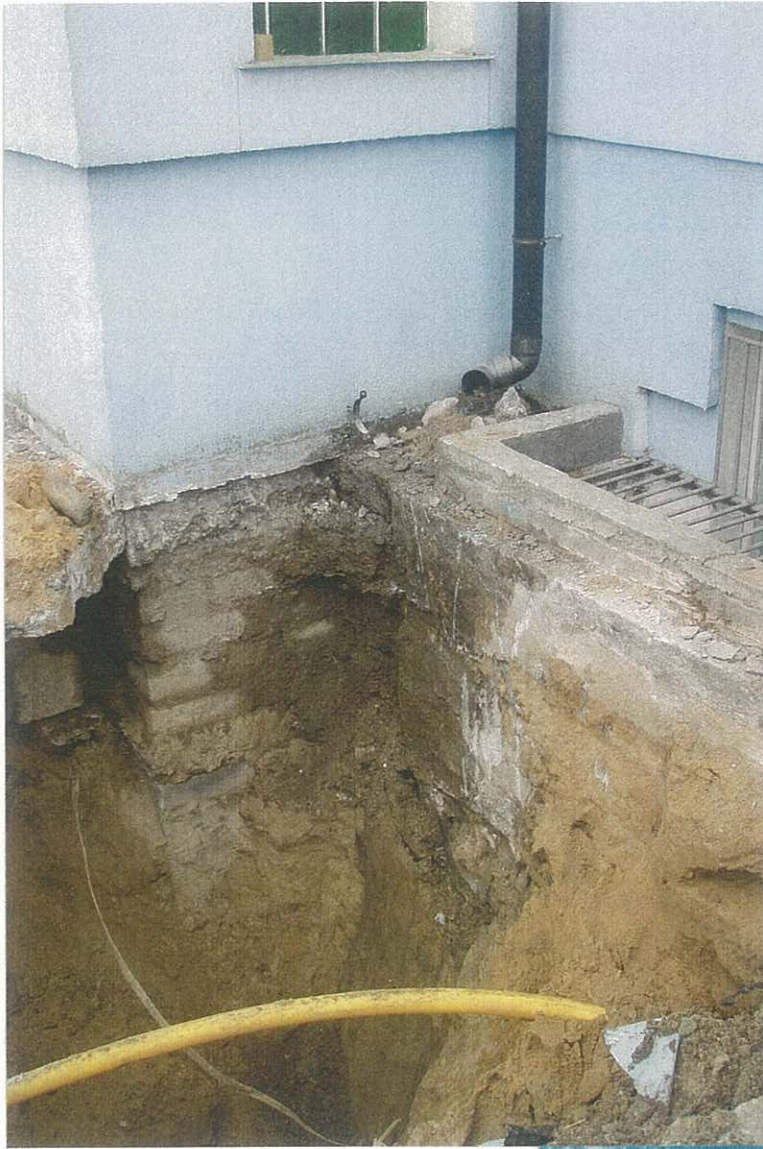
**Fot. nr 7.** Widok odkrywki wykonanej przy ścianie płn. Ślady zawilgocenia ściany fundamentowej oraz ścianki świetlika. Brak izolacji pionowej na ścianie budynku i murka świetlika.

Badania makroskopowe ujawniły, że budynek nie ma praktycznie żadnej izolacji pionowej ścian zewnętrznych, a występujące zawilgocenia ścian wewnętrznych i zewnętrznych w poziomie posadzek wskazują również na brak odpowiedniej izolacji poziomej ścian zewnętrznych i wewnętrznych, która powinna być połączona z zaprojektowaną izolacją poziomą podposadzkową.

- wykonać izolację odkopanych ścian zewnętrznych z bitumicznej grubowarstwowej powłoki uszczelniającej COMBIFLEX-C2 firmy Schomburg – zużycie 4 l/m<sup>2</sup>,

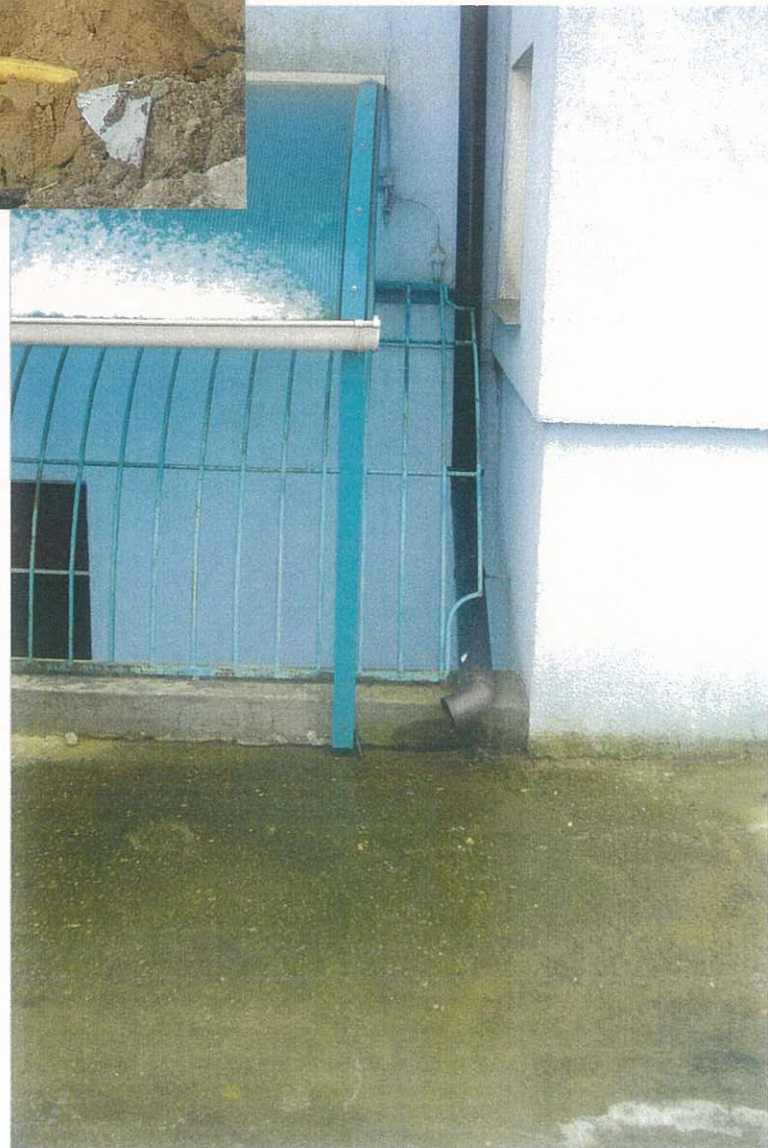
**Fot. nr 8.** Widok murku świetlika, osłoniętego częściowo daszkiem z poliwęglanu. Zwraca uwagę odprowadzenie wody opadowej z rury spustowej odwadniającej dach pod ścianę świetlika przy której wykonano posadzkę betonową

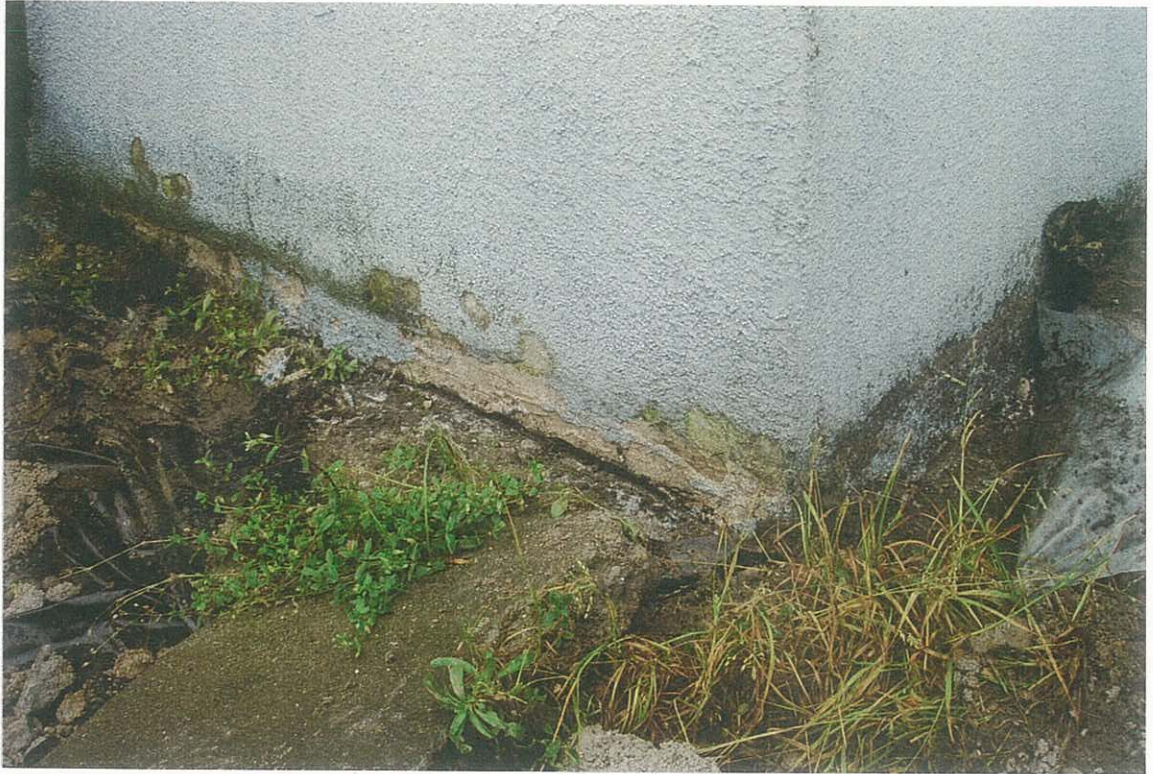
**Fot. nr 9.** Elewacja pn., ślady zawilgocenia tynku. Brak opaski przy ścianie.

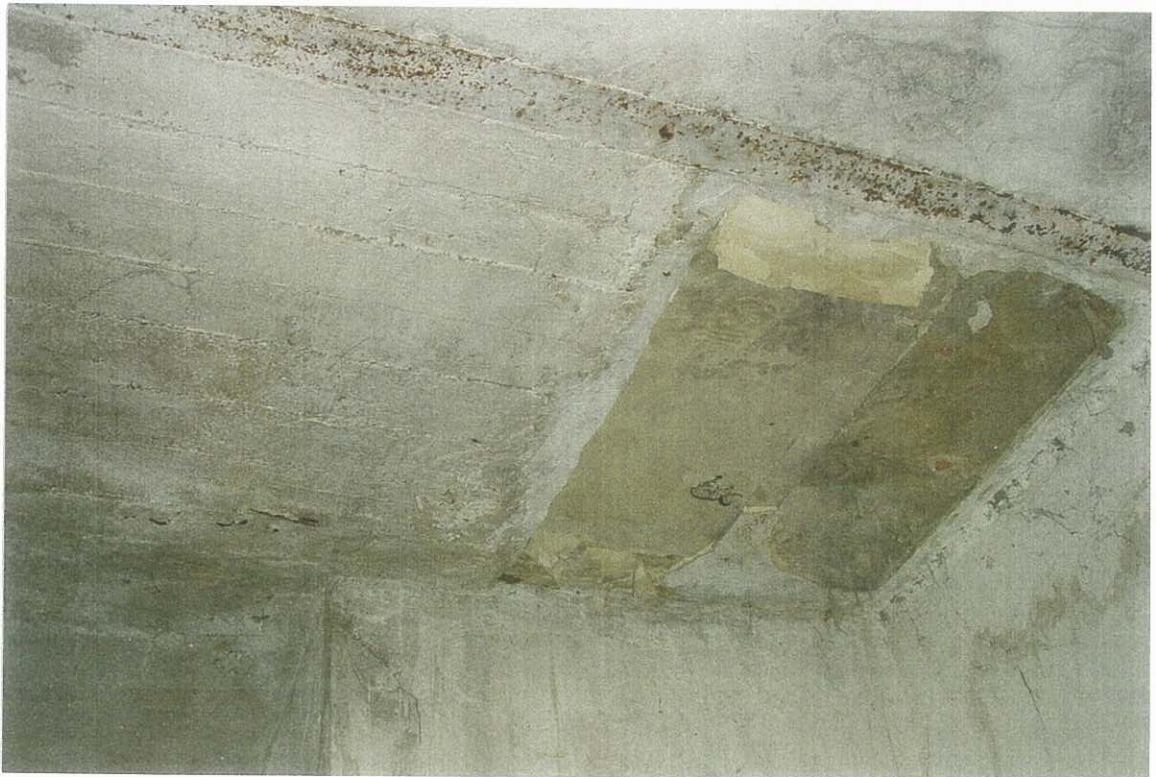
**Fot. nr 10.** Wyraźne ślady zawilgocenia stropu w dawnym magazynie opału. Korodująca belka stalowa.

- bezpośrednią przyczyną zawilgoceń stropu nad dawnym zsypem opału jest brak odpowiedniej izolacji p. wodnej na tym stropie i brak izolacji ścian tego zsypu połączonej z izolacją poziomą stropu,

- wykonać izolacje p. wodną stropu nad zsypem opału z papy termozgrzewalnej podkładowej i nawierzchniowej zagiętej na ściany zewnętrzne pomieszczenia, na której należy nałożyć warstwę ochronną z betonu klasy C20/25 grubości min. 5cm zbrojonego siatką z prętów Ø8 A-III N o oczkach 10x10cm,
- wykonać ocieplenie sufitu w magazynie opału z 15cm warstwy wełny mineralnej zamontowanej do profili zimnogiętych i osłoniętej płytą gipsowo-kartonową wodoodporną. Ocieplenie to należy wykonać po uprzednim zabezpieczeniu belek stalowych stropu farbą ftalową nawierzchniową i podkładową (powłoka o łącznej grubości 150µm). Powłokę zabezpieczającą można wykonać po uprzednim oczyszczeniu z korozji dolnych pólki belek stalowych.

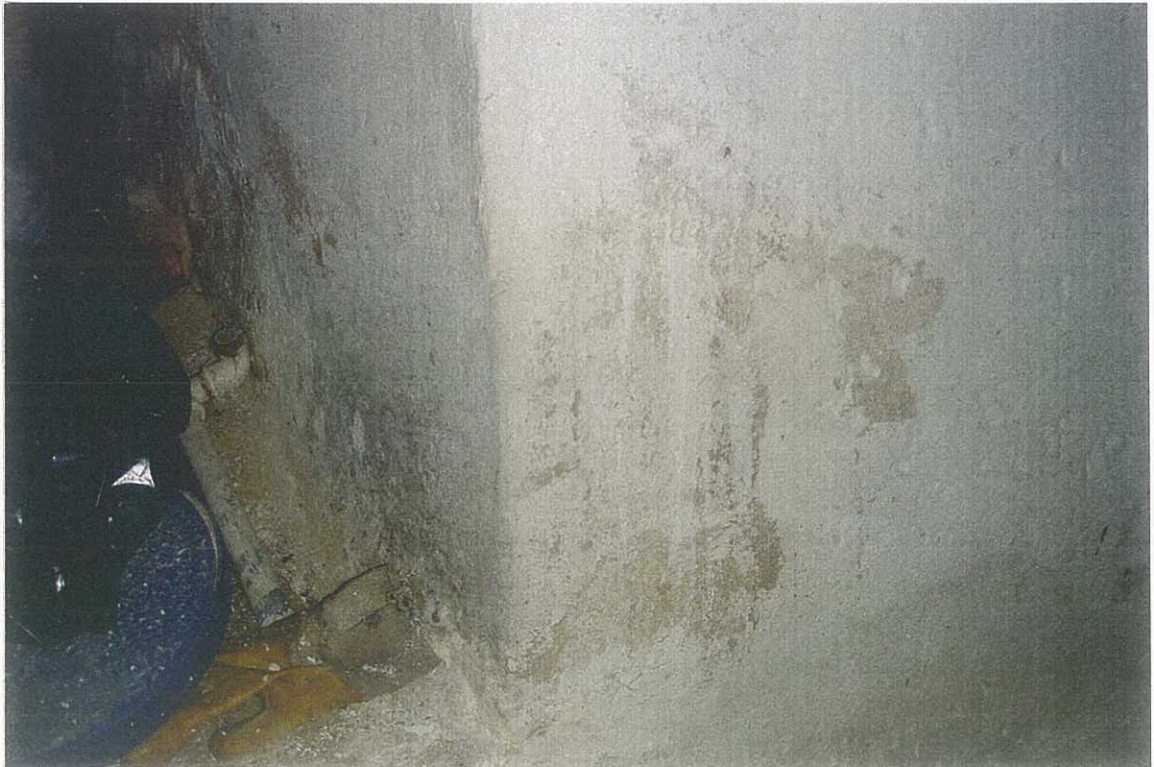
**Fot. nr 12.** Zawilgocona ściana przy posadzce pomieszczenia dawnego składu opału.

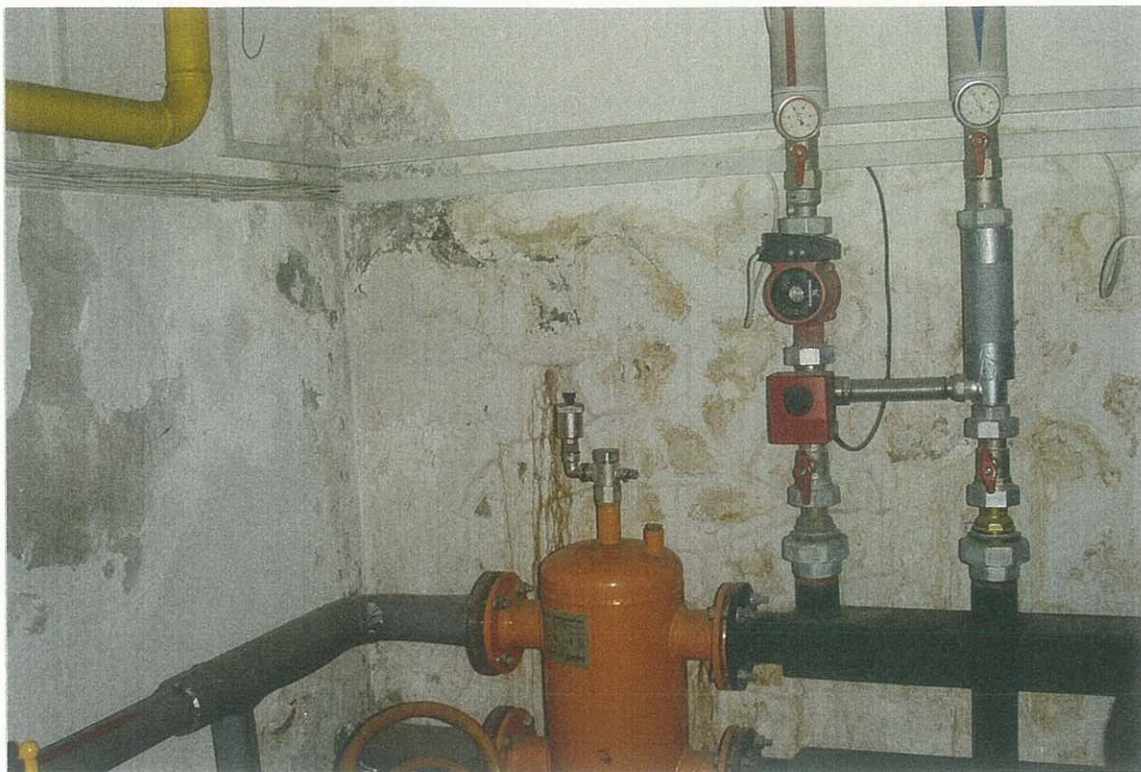
Fot. nr13. Zawilgocona ściana w pomieszczeniu wymienników ciepła.

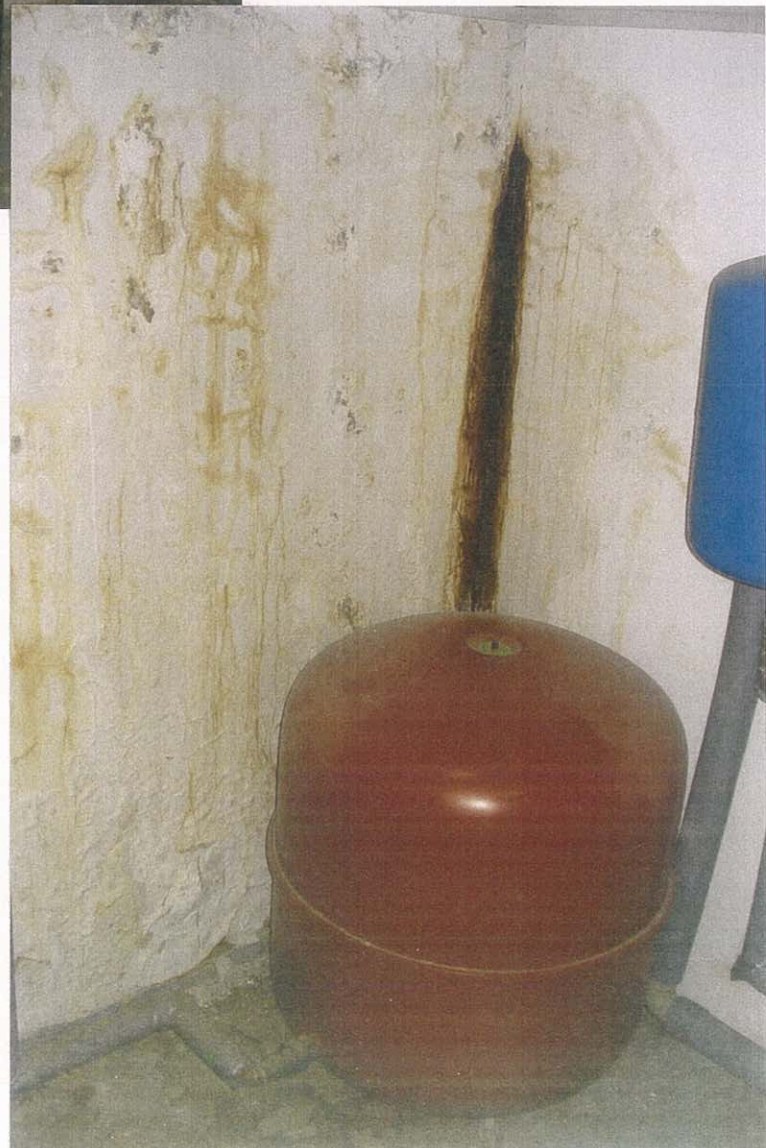
Fot. nr 16. Widok  
zawilgoconej ściany  
zewnętrznej w  
pomieszczeniu  
wymiennikowi.  
Zaciek przy  
Przeponowym  
naczyniu wzbiórczym.

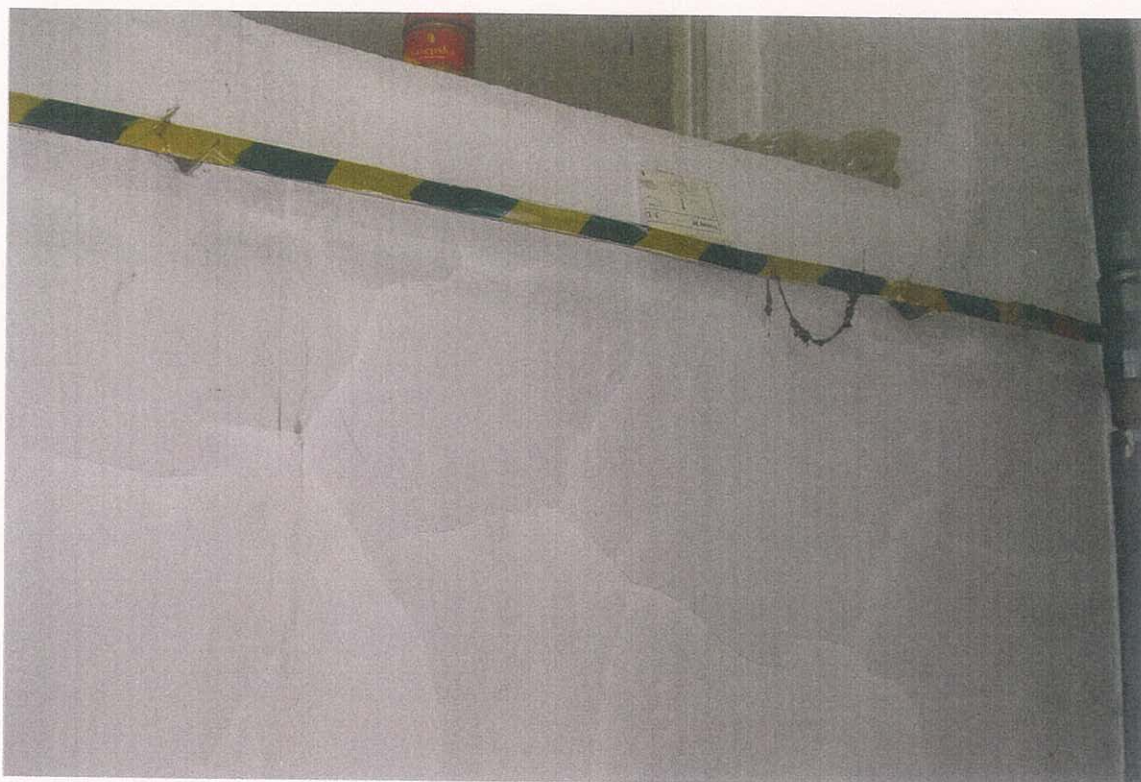
**Fot. nr 17.** Widok zarysowanego tynku na ścianie podokiennej w części korytarza prowadzącego do pomieszczenia węzła cieplnego. Ściana zewnętrzna zach. od strony wejścia do piwnicy.

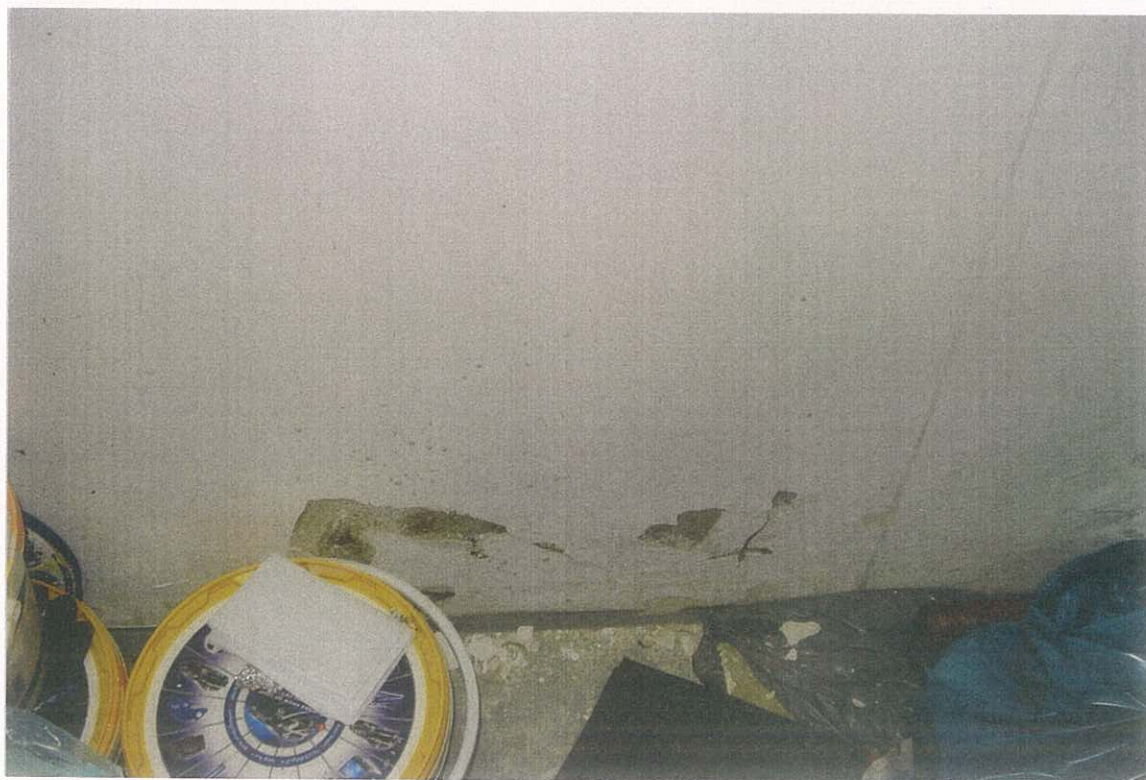
**Fot. nr 18.** Zawilgocenie ściany piwnicznej w części korytarza przy pomieszczeniu węzła cieplnego.

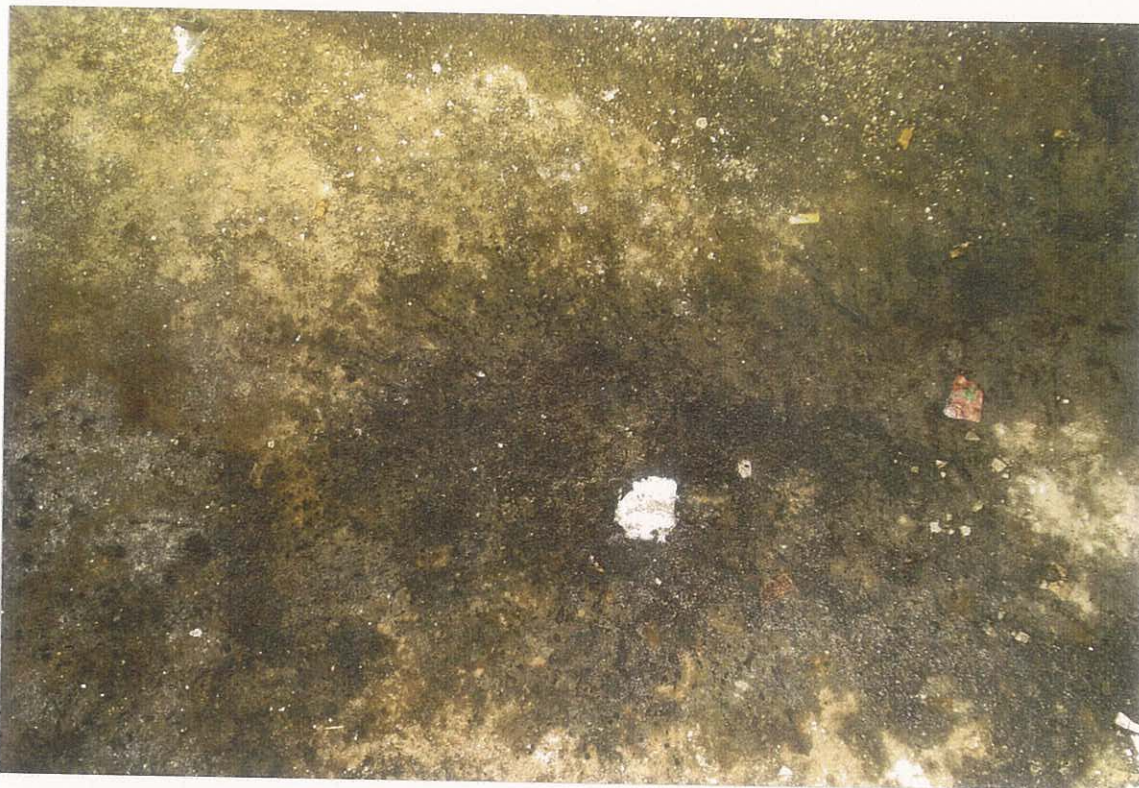
**Fot. nr 19.** Zawilgocona posadzka przy pomieszczeniu zsypu opału.

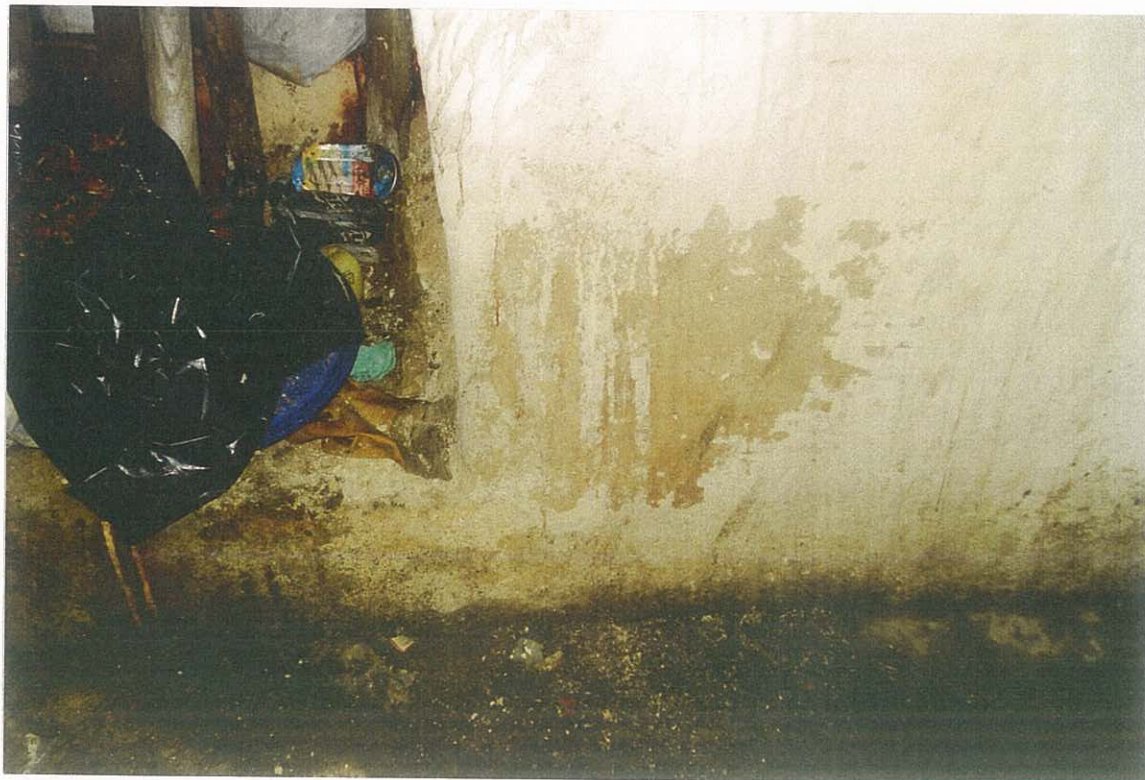
**Fot. nr 20.** Zawilgocona ściana i posadzka w pomieszczeniu dawnego zsypu.

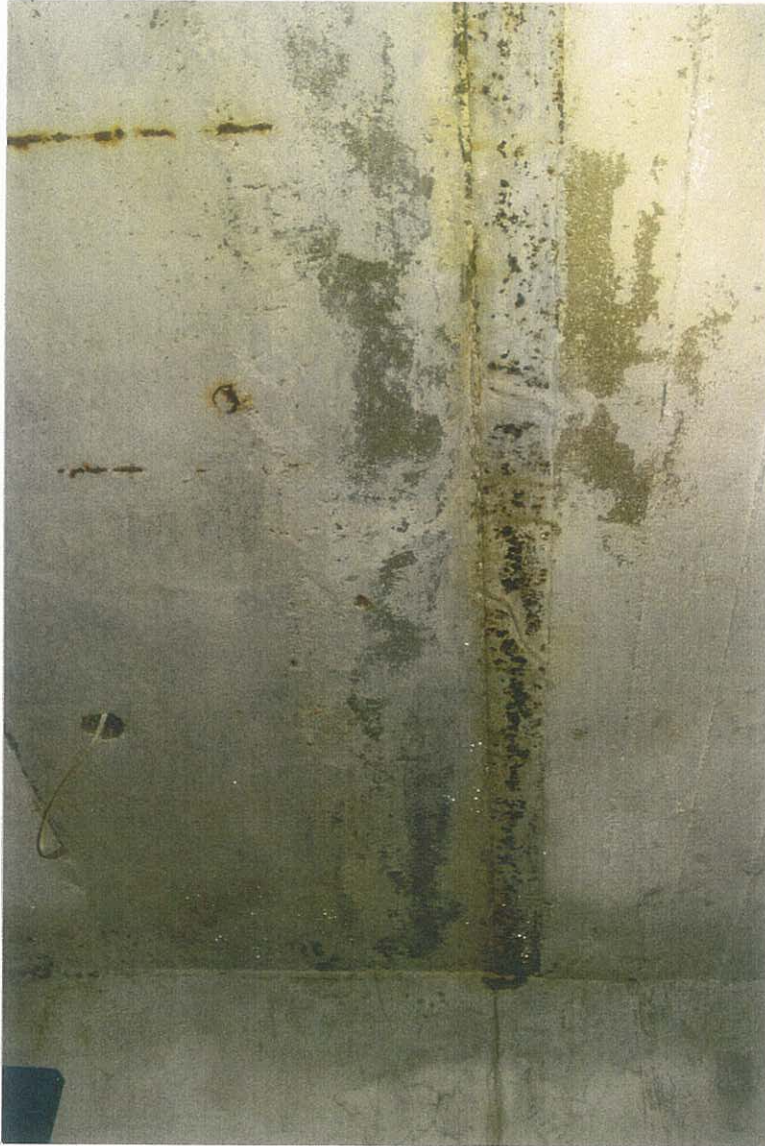
**Fot. nr 21.**  
Zawilgocony  
strop, korodujące  
belki stalowe.

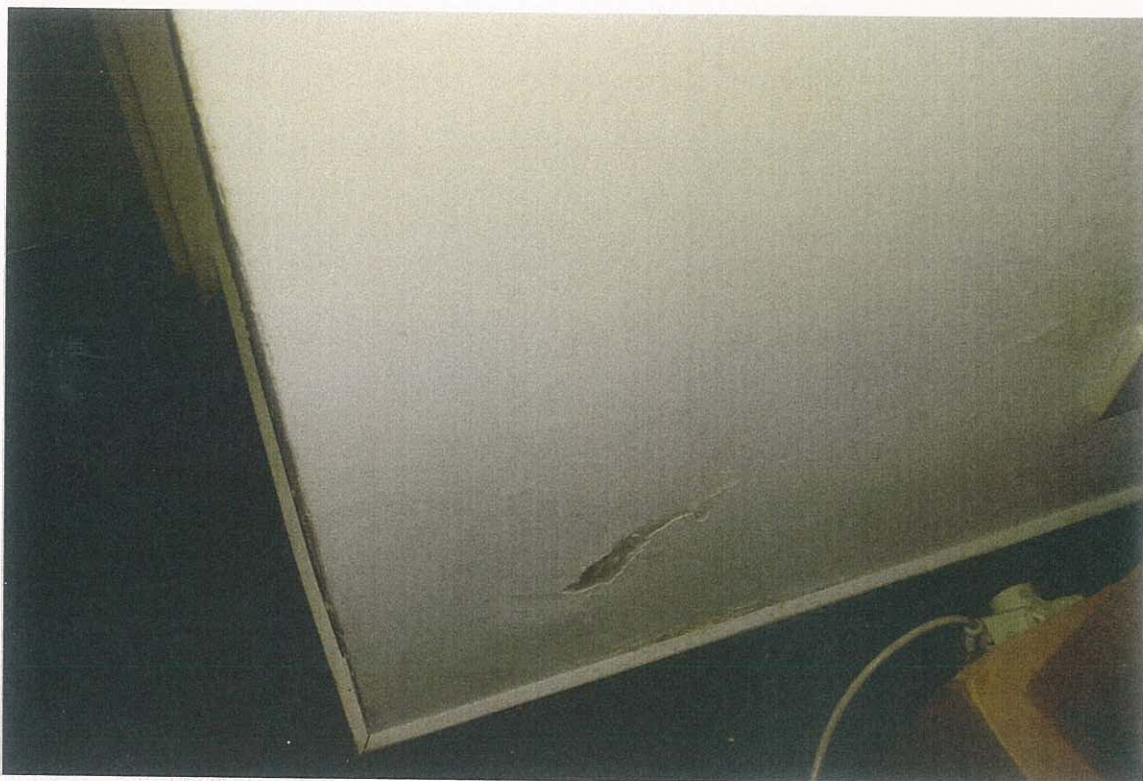
**Fot. nr 23.** Zawilgocona ściana wewnętrzna między korytarzem a pomieszczeniem węzła cieplnego.

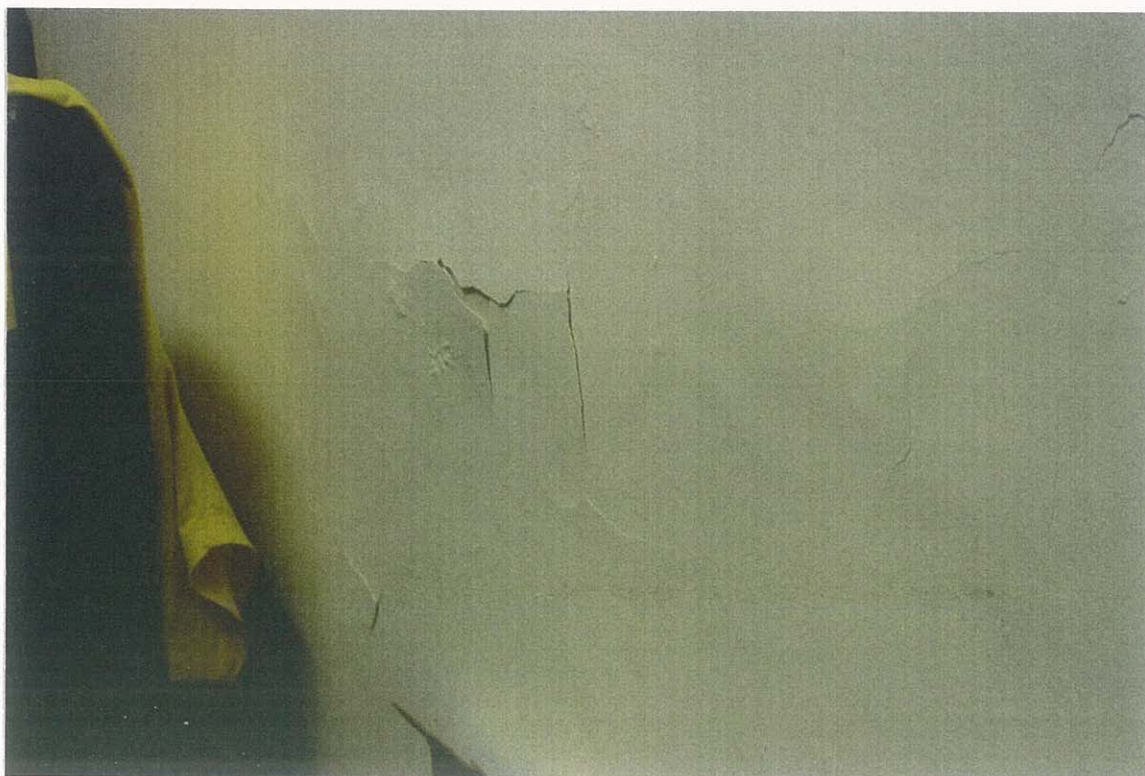
**Fot. nr 24.** ściana do klatki schodowej w pokoju sprzątaczek.

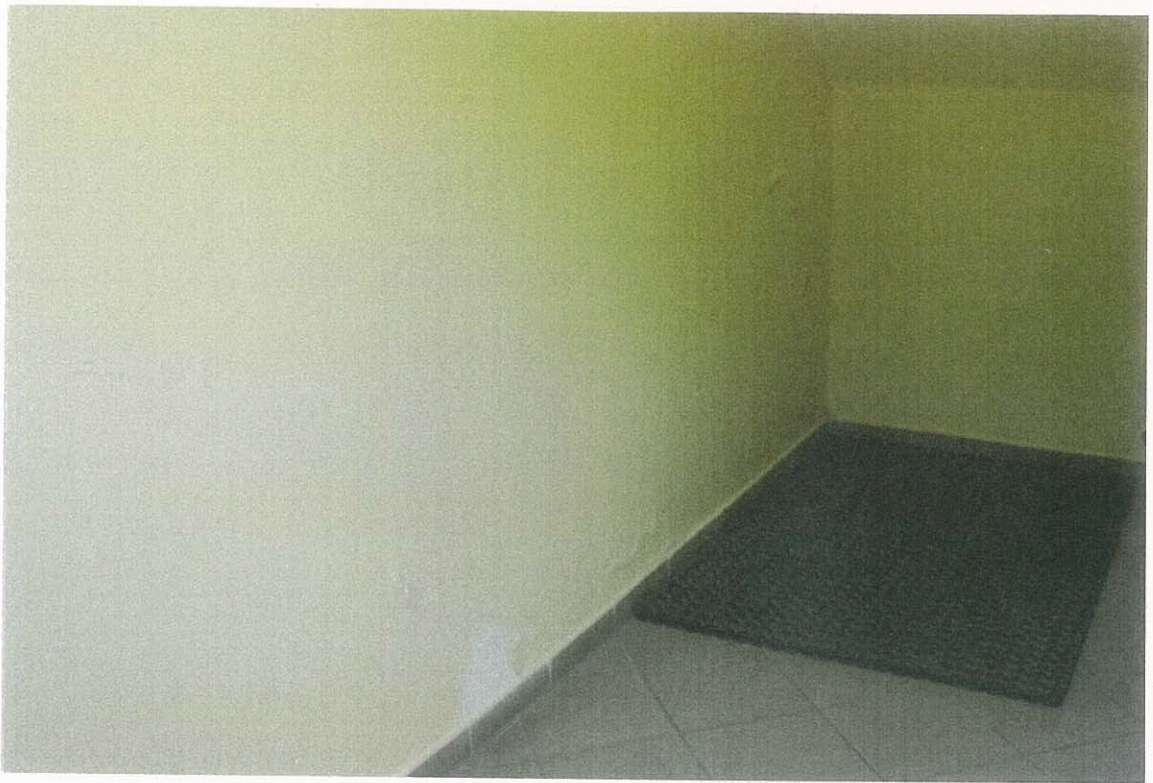
**Fot. nr 25.** Widok zawilgoconej ściany pod klatką schodową za którą znajduje się pomieszczenie sprzątaczek.

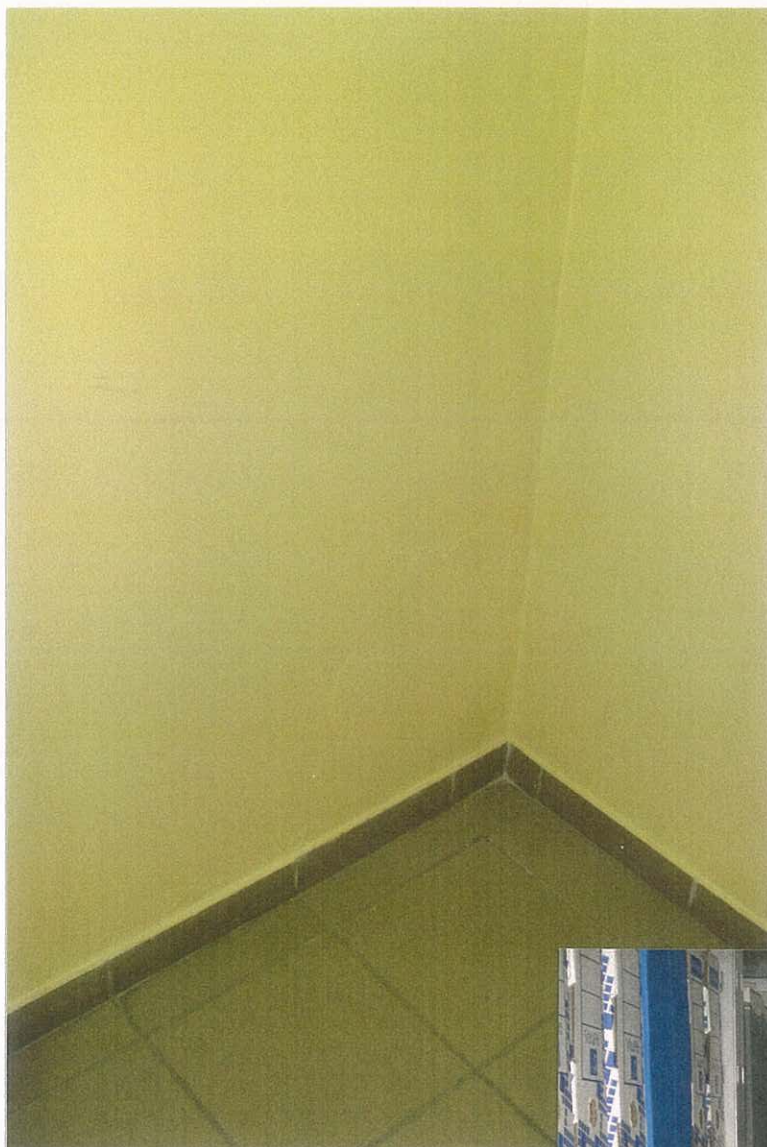
**Fot. nr 27.**  
Zawilgocone  
i zarysowane  
ściany na  
podeście  
schodów  
prowadzących do  
piwnicy.

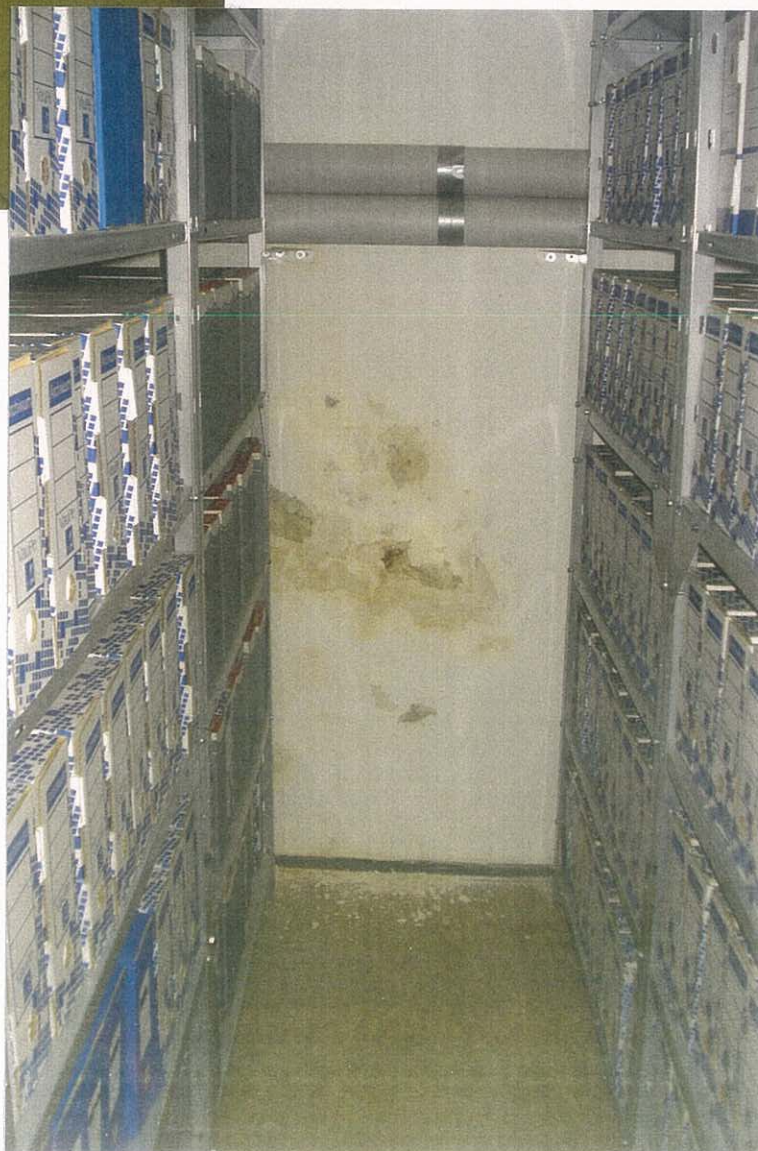
**Fot. nr 28.**Widok  
zawilgoconej ściany  
zach. szczytowej  
w pomieszczeniu  
archiwum

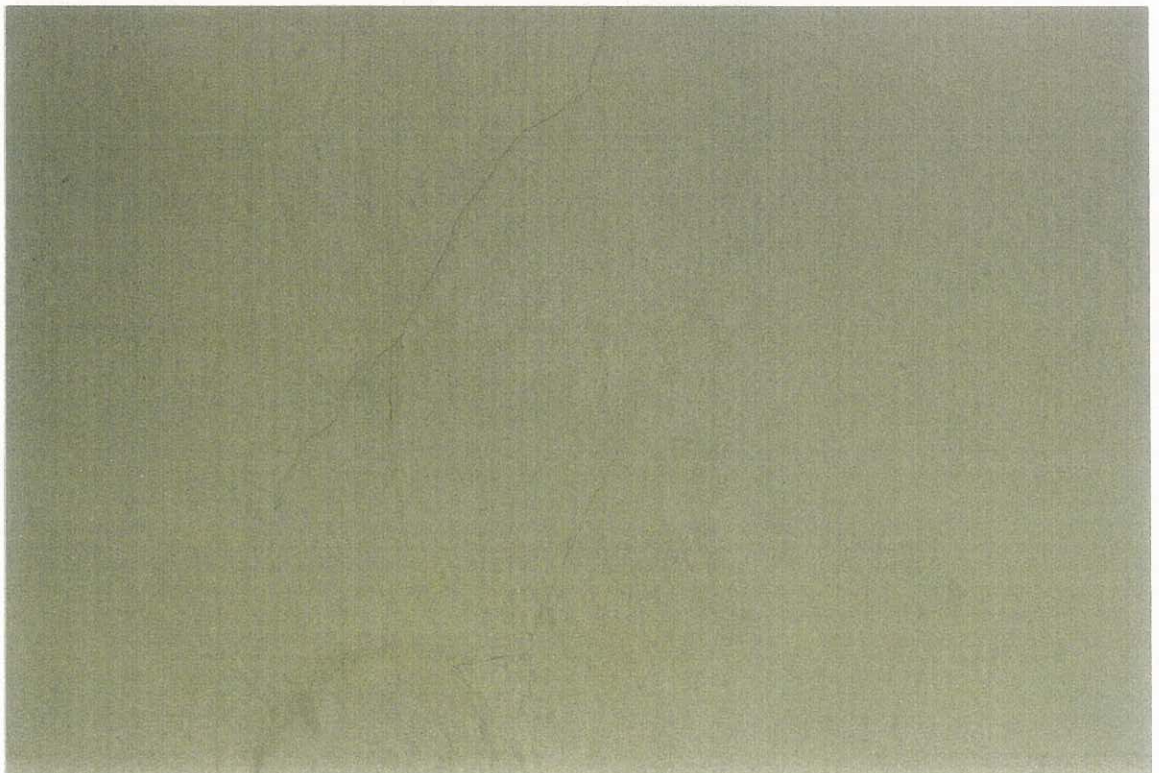
**Fot. nr 30.**  
Zarysowana  
ściana  
wewnętrzna  
podłużna  
w pomieszczeniu  
archiwum.

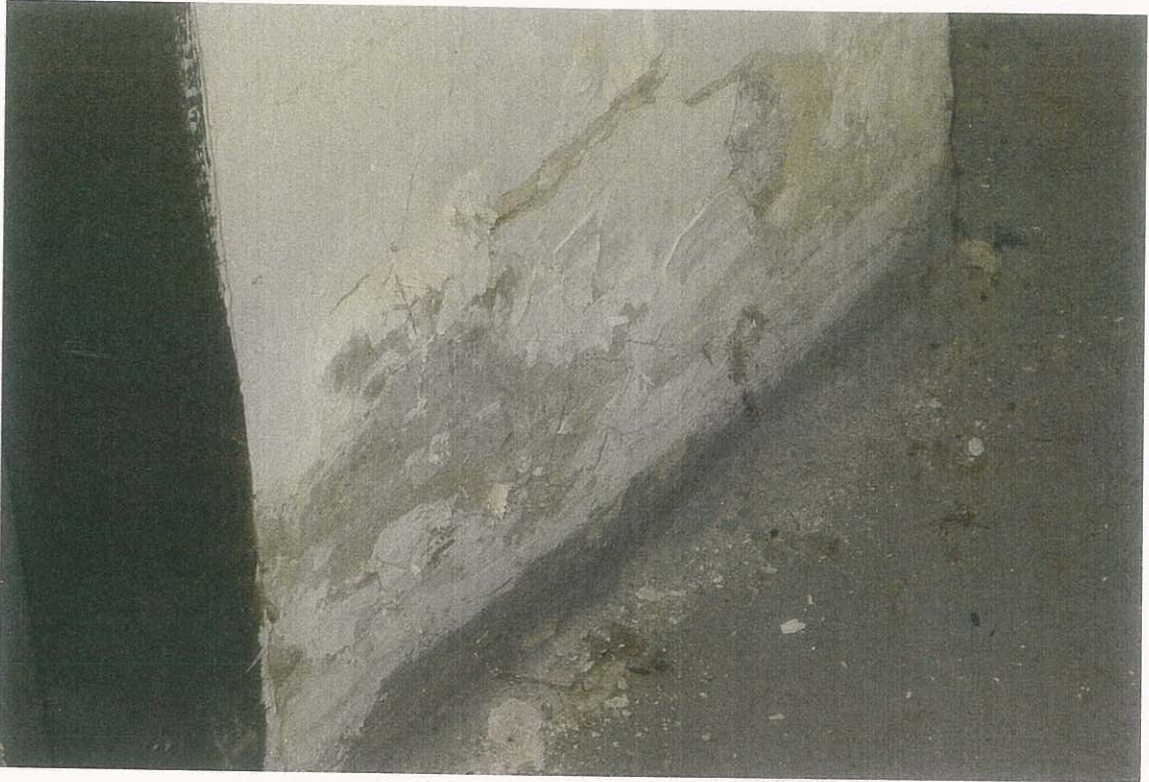
**Fot. nr 31.** Zawilgocona ściana zewnętrzna zach. przy wejściu zewnętrznym do pomieszczenia dawnej kotłowni.

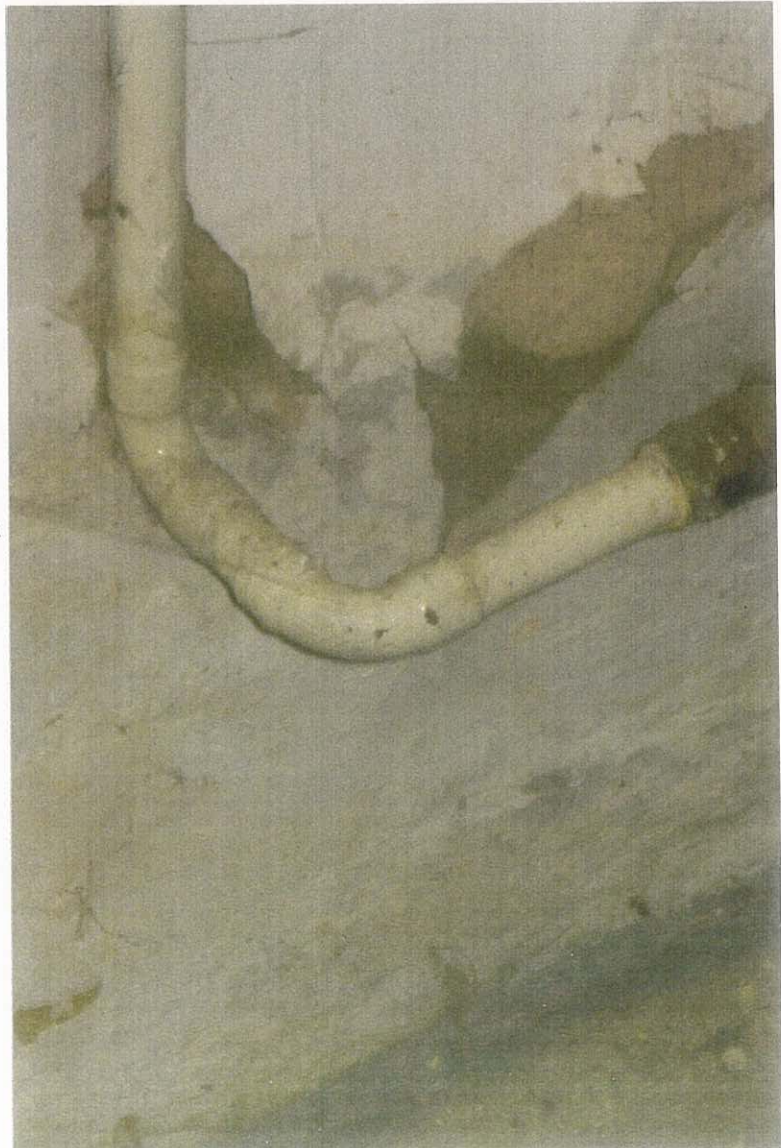
**Fot. nr 32.** Zawilgocona ściana przy posadzce w pomieszczeniu po dawnej kotłowni
