**EKSPERTYZA**

**dotycząca określenia przyczyn zawilgocenia fundamentów**

**Budynku Urzędu Gminnego**

**zlokalizowanego w Czerwonaku przy ul. Źródlanej 39.**

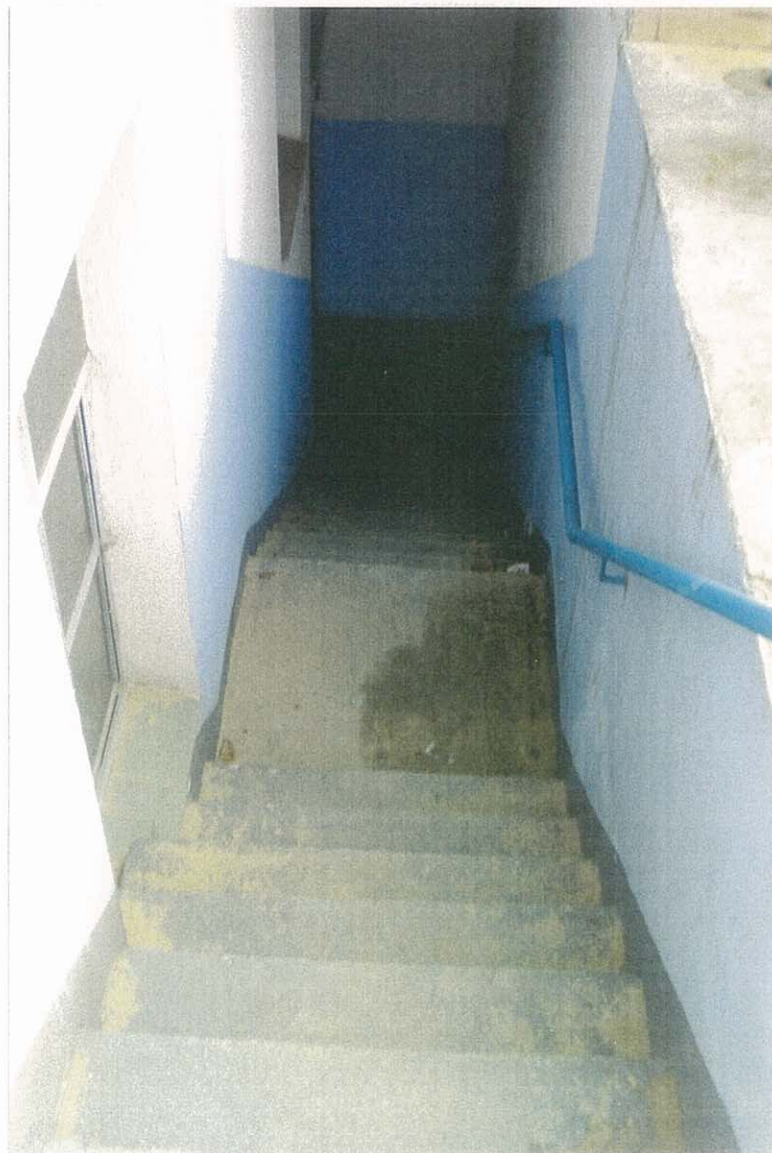
**Fot. nr 34.** Wejście boczne do kotłowni. widoczne zawilgocenia podestu i ściany zewnętrznej. Brak kratki odwadniającej podest wejściowy.

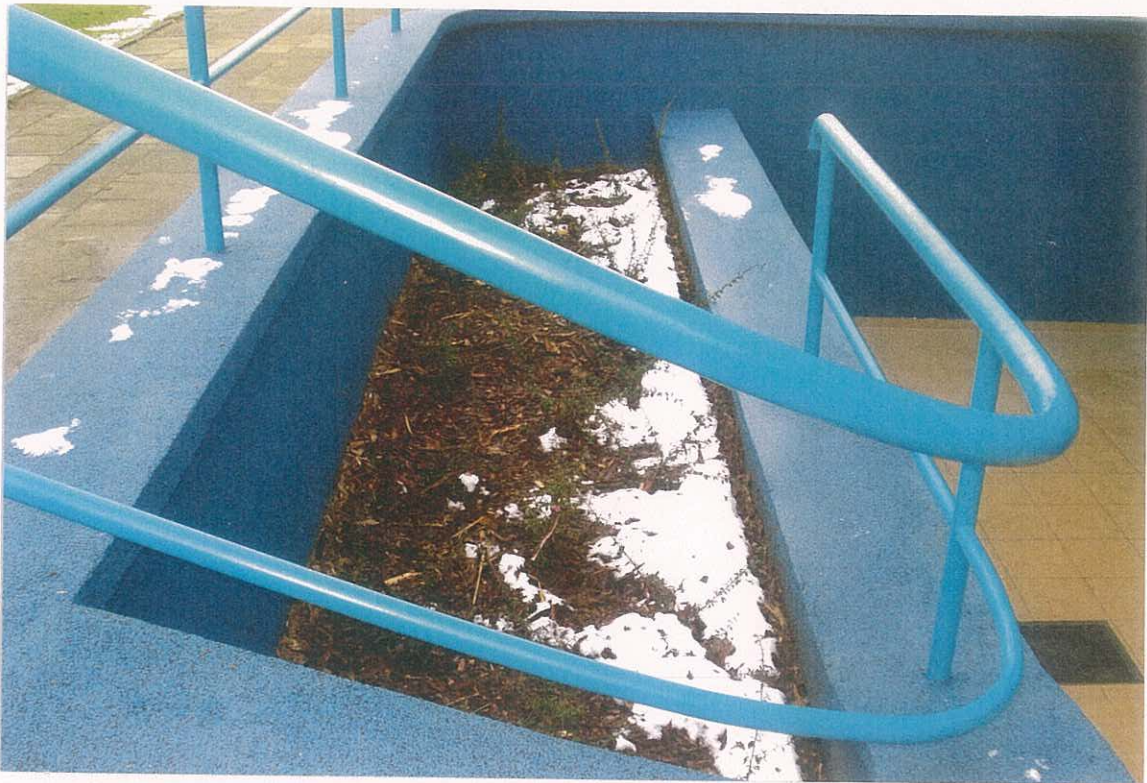
**Fot. nr 35.** Wejście do piwnicy od strony wsch. Widoczny gazon, który pozbawiony jest odpowiedniego odwodnienia, co grozi wypchnięciem i zarysowaniem ściany ograniczającej gazon od strony tarasu wejściowego, który nie ma właściwego odwodnienia.
