## PROJEKT BUDOWLANO- WYKONAWCZY

## PROJEKT KONSTRUKCJI

**Przebudowa, rozbudowa i zmiana sposobu użytkowania**  
istniejącego budynku **dworca kolejowego w BOLECHOWIE,**  
oraz budowa infrastruktury zewnętrznej, w tym:  
ulica Kolejowa od ul. Wojska Polskiego do dworca z zatoką postojową dla autobusów,  
ścieżka pieszo – rowerowa, parking buforowy, wiata dla rowerów  
wraz z infrastrukturą techniczną

Poznań, maj 2015

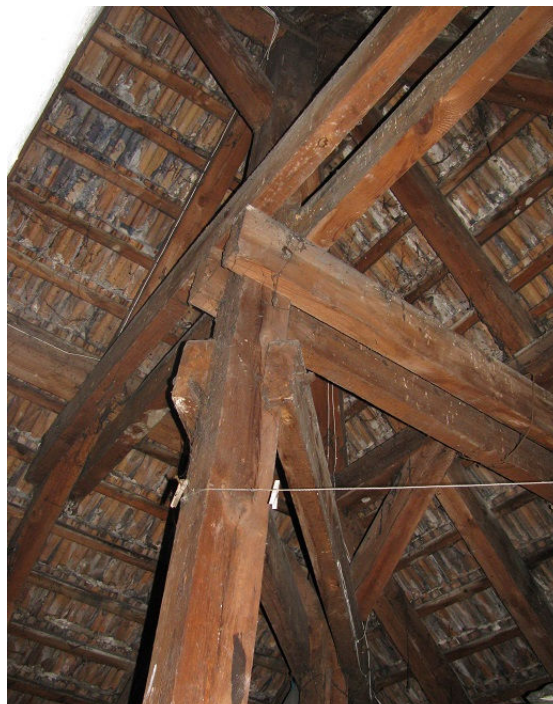
Dach niesymetryczny, wielospadowy, ma połaci nachylone pod kątem 45°, z naczółkami. Ściany szczytowe i kolankowe murowane. Konstrukcja dachu płatwiowo-kleszczowa, w części najwyższej z ramą trójstolcową, w części niższej – z ramą jednostolcową, przy ścianie kolankowej rama stolcowo-kolankowa z płatwią kolankową, zastrzały między belkami wiązarowymi (belkami stropowymi) a krokiewiami wiązara pełnego, powiązane razem półkleszczami. Między wiązarami pełnymi po 3 wiązary puste.

Krokwie 12x14cm co 70...75cm, kleszcze 2x8x20cm, zastrzały 14x18cm. W kalenicy krokwie łączone są na styk na płatwi kalenicowej. Płatwie ramy stolcowej 13x16cm, jedno- i dwuprzęsłowe, podparte mieczami, płatwie boczne ze wspornikami wystawionymi poza ściany szczytowe. Słupy ramy stolcowej 14x16cm oparto za pośrednictwem wymianów na belkach stropowych opartych na ścianach podłużnych budynku.

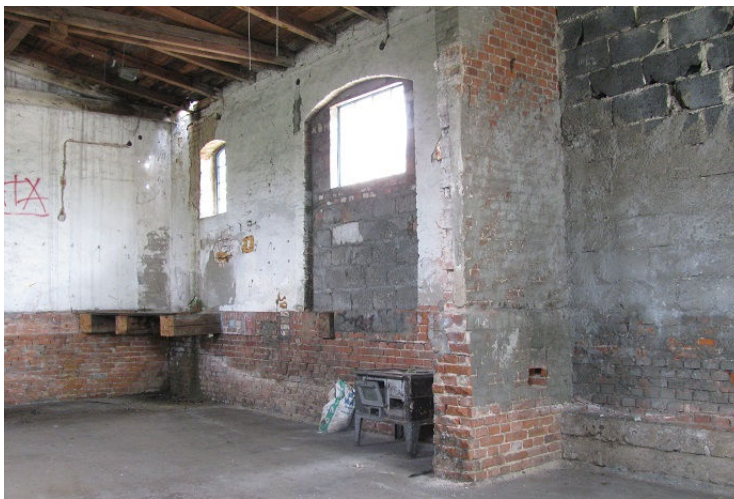
Pierwotny budynek na planie prostokąta 5,73x7,37m (wymiarzy wewnętrzne) z zewnętrznymi bocznymi rampami i podłogą na stropie drewnianym wyniesionym ponad gruntem został w swojej historii rozbudowany (przedłużony o 7,10m z częściową rozbiórką pierwotnej ściany szczytowej) a później przebudowany: oryginalny belkowy strop został rozebrany (pozostawiono fragmenty belek w narożniku pomieszczenia – patrz zdjęcie), podłoże gruntowe zostało wybrane poniżej poziomu spodu ław fundamentowych części dobudowanej, wykonano kanał warsztatowy, wylano betonową posadzkę, zamurowano boczne wejścia, rozebrano zewnętrzne rampy.

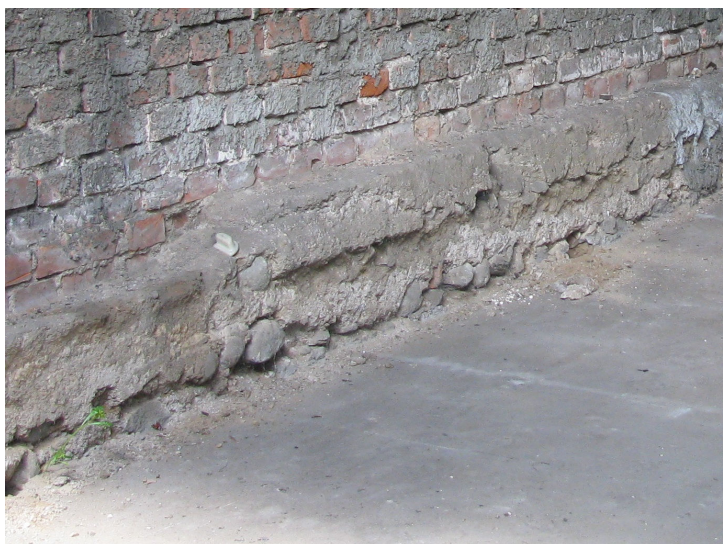
Fundamenty w części pierwotnej budynku pozostały nieodsłonięte; w części dobudowanej posadowione są płycej: ponad posadzką widoczna jest cała betonowa ława fundamentowa o wysokości ok. 30cm, odsadzka ławy wysunięta jest w stosunku do lica ściany o ok. 12cm; pod ławą widoczne są ułożone warstwami na zaprawie wapiennej kamienie polne, grubość warstwy min. 30cm, z czego min. 10cm poniżej poziomu posadzki betonowej.

Ściany w części pierwotnej są murowane z cegły pełnej na zaprawie wapiennej, ich grubość to 38cm w strefie cokołowej, wyżej 25cm; w części dobudowanej ściany w dolnej części murowane są z cegły pełnej, wyżej z pustaków żużlobetonowych i silikatów, ich grubość to 25cm.

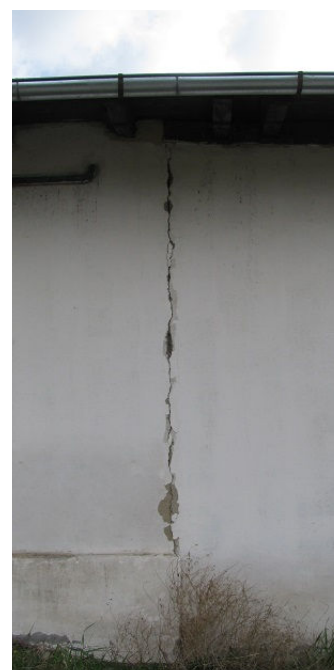
Odsłonięcie podbudowy fundamentu powoduje wykruszanie zaprawy wapiennej i stopniową degradację tej warstwy (patrz fotografia powyżej).

Na elewacji, na styku ścian części pierwotnej i rozbudowy występuje pionowe zarysowanie, które pomimo tynkowania i malowania wykazuje ślady aktywności.

Wykonanie posadzki betonowej o grubości około 10cm ustabilizowało

otoczkową podbudowę ławy fundamentowej na grubości płyty oraz zabezpieczyło podłoże gruntowe przez wyparciem. Styk płyty i podbudowy ławy nie wykazuje zarysowań czy wykruszeń. Z uwagi na

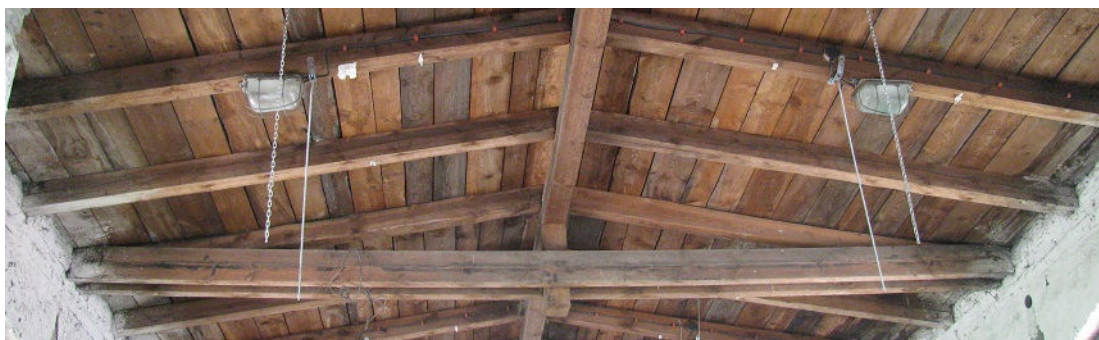
Konstrukcja płatwiowo-kleszczowa z jedną płatwią kalenicową. Pochylenie połaci około 10°, rozpiętość 6,02m w świetle podpór.

Elementy konstrukcji dachu oraz ściany w narożniku przy budynku głównym są zawilgocone: poszycie dachu nie jest szczelne. Kleszcze wiązara pełnego w części dobudowanej są wyraźnie ugięte.

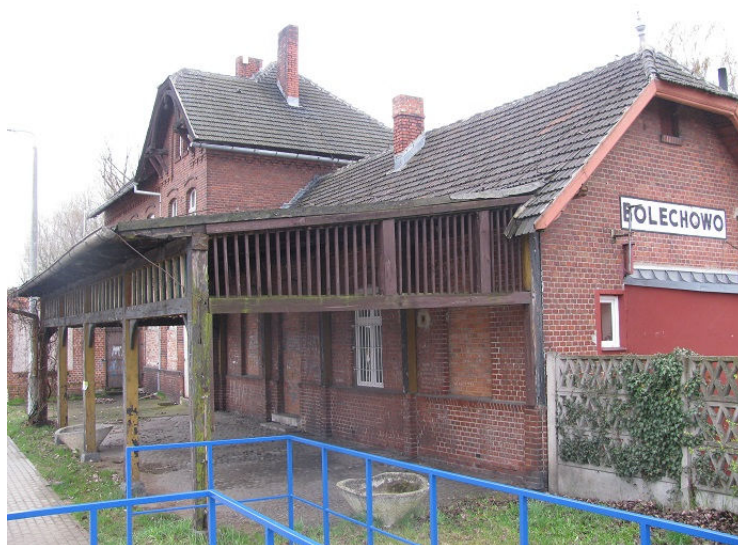
Słupy wiaty (17.5x17.5cm) rozstawione w 5 osiach co ok. 3.12m, poprzecznie w dwóch osiach co ok. 4.84m wspierają podłużne, ciągłe, czteroprzęsłowe płatwie (17.5x17.5cm). Na płatwiach ze spadkiem 6,2° rozłożono jednoprzęsłowe krokwie (14x16cm) z końcami wysuniętymi wspornikowo 75cm poza płatwie. Jednoprzęsłowe płatwie dolne (17.5x17.5cm), podtrzymujące ażurowe wypełnienie wsparte są na wspornikach osadzonych w wycięciach słupów.

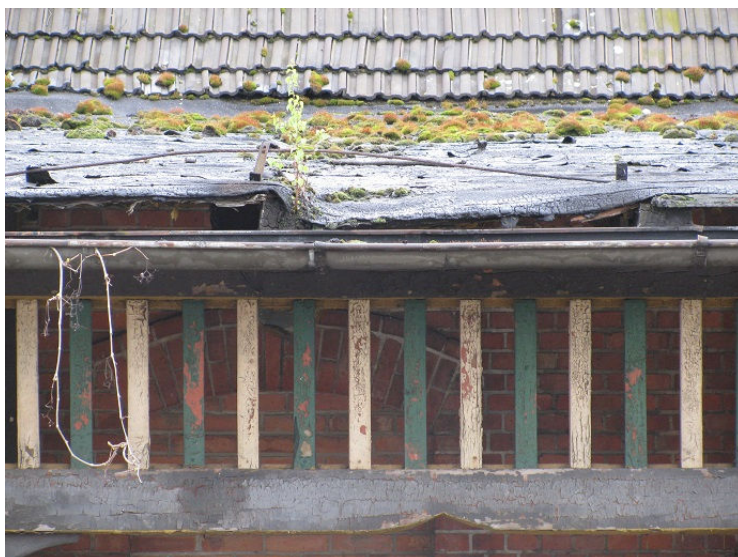
- cokoły granitowe zewnętrznego rzędu słupów: stan dobry
- zewnętrzny rząd słupów: stan słupów skrajnych zły i awaryjny, stan słupów wewnętrznych - średni
- słupy osi podłużnej przy budynku dworca: słup skrajny – stan zły, pozostałe – stan zadowalający
- płatwie osi podłużnych: płatwie przy budynku - stan awaryjny jednego przęsła, pozostałe przęsła stan średni; płatwie osi skrajnej – stan średni z oparciem na słupie skrajnym w stanie złym.
- krokwie: stan od średniego do awaryjnego (5 sztuk)
- poszycie dachu: stan awaryjny

Długotrwałe zawilgocenie spowodowane nieszczelnościami pokrycia dachu oraz

zdeprawianymi rurami spustowymi spowodowało daleko posuniętą degradację drewnianej konstrukcji wiaty: od poszycia dachu, zapadniętego w jednym przęśle międzykrokwiowym, poprzez krokwie ze skorodowanymi oparciami, uszkodzone płatwie podłużne aż po słupy nośne, zwłaszcza skrajne – szczególnie narażone na działanie warunków atmosferycznych z uwagi na brak okapów bocznych dachu.
