## PROJEKT BUDOWLANO- WYKONAWCZY

PROJEKT KONSTRUKCJI

**Przebudowa budynku dworca w Bolechowie  
wraz z zabudowaniami przyległymi  
oraz budowa infrastruktury zewnętrznej**

przy ul. Kolejowej, obręb BOLECHOWO i BOLECHOWO – OSIEDLE, Gmina **Czerwonak**

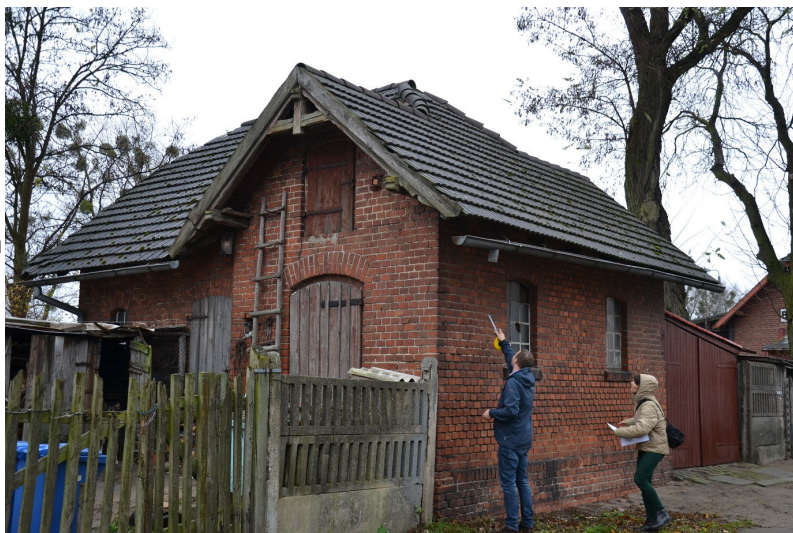
Budynek gospodarczy dworca w Bolechowie powstał prawdopodobnie na początku XX wieku w stylu jednolitym z budynkiem głównym dworca. Budynek ma bryłę jednokondygnacyjną, niepodpiwniczoną, z nieużytkowym poddaszem nad częścią zachodnią. Rozplanowano go na planie zbliżonym do prostokąta. Parter budynku, pierwotnie przeznaczony był na szalet (strona wschodnia) i pomieszczenia gospodarcze (strona zachodnia).

Całe elewacje budynku licowane są cegłą klinkierową, cokół wysunięty jest przed lico każdej z elewacji. Dachy budynku są strome, wielospadowe z naczółkami; mają połaci nachylone pod kątem ok. 40°, kryte są dachówka ceramiczną – zakładkową. Ściany zewnętrzne i wewnętrzne nośne wykonano z cegły pełnej murowanej na zaprawie wapiennej. Grubość ścian wynosi od 25cm (1 cegła), poprzez 42cm (1,5 cegły - najczęściej). Nadproża sklepione.
