PRZESZKODA NR 5 - DZIURY - PRZEJŚCIE PRZEZ ŚCIANKI Z RÓŻNYMI OTWORAMI

ZADANIE PROJEKTOWE		PARK REKREACYJNY		
NAZWA I ADRES OBIEKTU BUDOWLANEGO		GMINA CZERWONAK Koziegłowy, os. Karolin, dz. nr 330/5, 330/6		
TREŚĆ RYSUNKU			PRZESZKODA NR 5 - SCHEMAT	RYSUNEK NR
				K-05
BRANŻA	STADIUM	INDEX	DATA	SKALA
architektura	proj. budowlany		0434	03.2017
				1:50

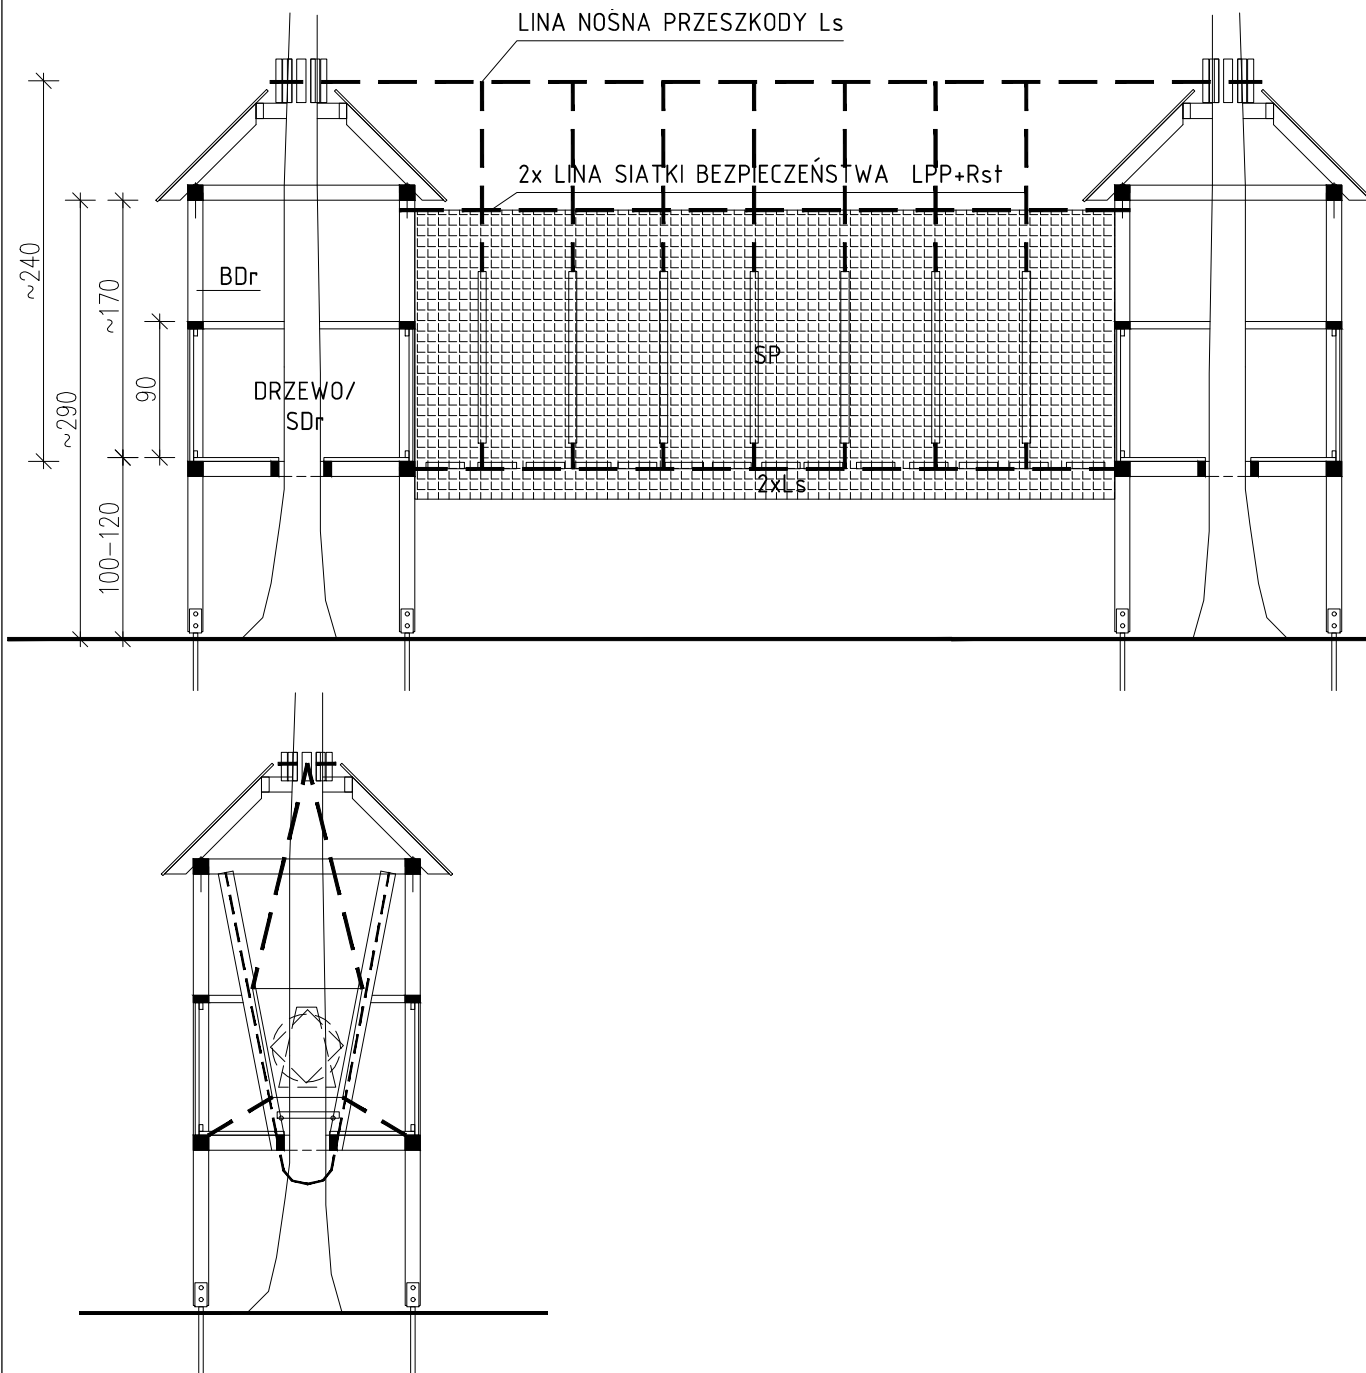
Dobór lin
